# 莫拉克颱風災害後臺東縣沿海地區災害治理策略探討

## Strategy Study on Watershed Conservation Management Planning after Typhoon Morakot Disasters at Taitung Coastal Watersheds

水土保持學報 45 (4): 871 – 888 (2013)

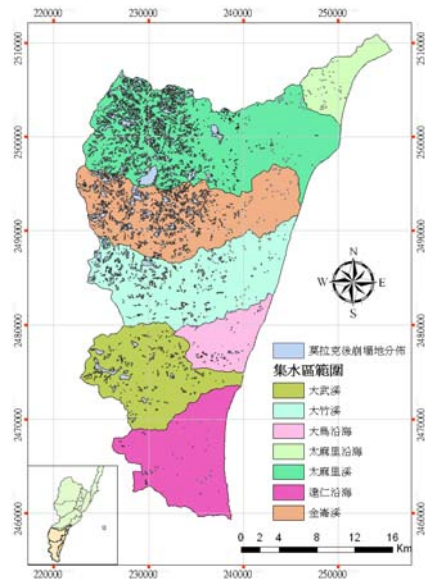
圖 7 莫拉克風災後崩塌地分佈圖

由莫拉克颱風侵襲後之集水區崩場地分布圖(詳如圖 7)中，可發現多數崩場地皆位於集水區上游人車無法到達之林班地或保護區內。因上游林班地地區多無直接保全對象，故現地調查僅以現場實際可到達之部分，輔以兩次無人載具空拍結果，將調查資料進行比對分析。

由現地調查發現本研究區內主要崩塌類型都位於坡面坑溝及兩側河岸，於莫拉克颱風帶來的強降雨量，其集中逕流，將坡面上之坑溝往上游(向源)及兩側(側向)侵蝕。由於研究區上游林班地坡度陡峭，且坡面多由岩層組成，表土層較薄，故雖影響面積大，但崩落深度通常較淺。唯各集水區下游處，因坡度較緩，且表土層較厚，河岸侵蝕所造成坡面崩塌的土體滑動量體則較大。

崩塌地乃河道泥砂主要來源，為集水區最大問題之一。為避免現有崩塌地持續擴大並防治崩塌產生的土石形成下游土砂災害供應源，直接或間接影響中、下游河床穩定及公共設施的安全與效能，應進行崩塌地治理工作。惟大部分崩塌地多位於上游國有林班地內，並無聚落、耕地或公共設施等保全對象，亦無道路通達。若全面辦理崩塌地處理除需投入龐大成本外，亦有改變或破壞其原有自然狀態之虞，故以短期規劃而言，上游林班地之崩塌地區，視其自然復癒能力，以自然復育為原則，配合每年利用衛星影像進行崩塌地判釋，於該年度汛期前後辦理勘查，瞭解崩塌地變化之情形，以檢討未來治理應採之對策。
